II リフター用途及び、垂直動作の場合

- 1 よくある市場トラブル事例
- 2 設計改良ポイント
- 3 改善・改良のための補助コンポーネント

1 よくある市場トラブル

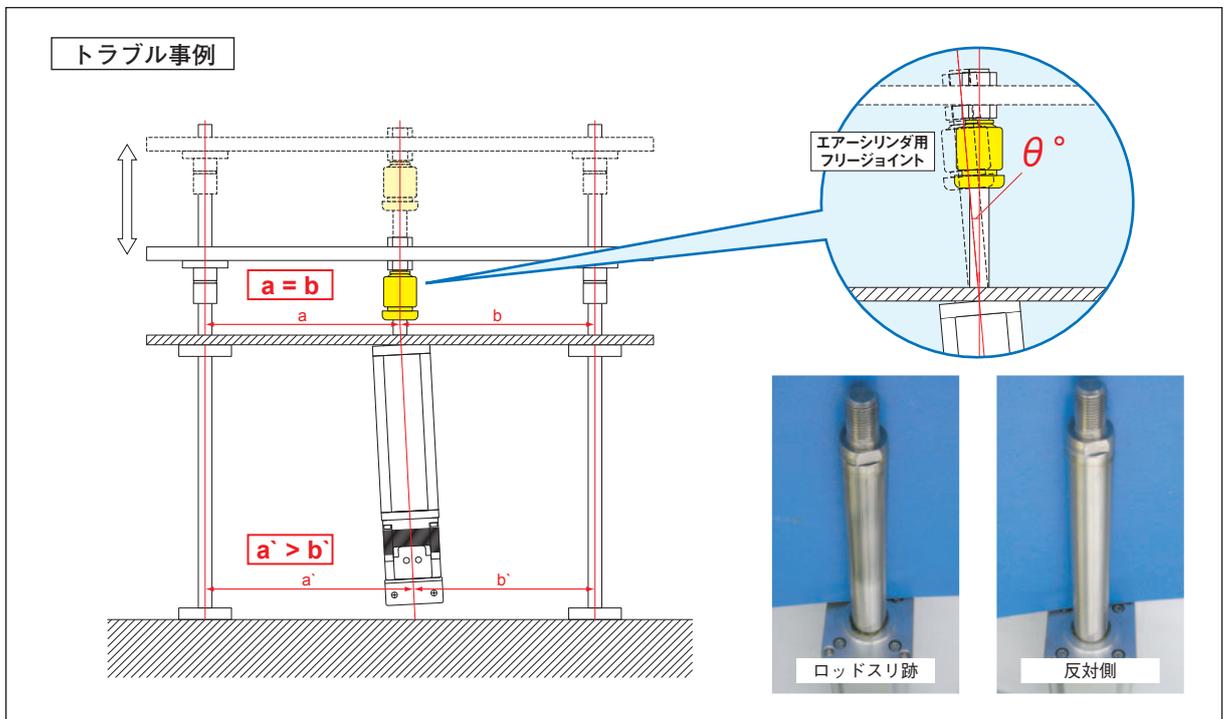
空圧の場合平行度ズレは「フリージョイント」を入れて処理していた場合にも多く見受けられます。現場で現れてくる現象は

- * 寿命が短くなる。
(無償交換もあり、原因追求せずに放置されるケースがあります。)
- * 推力、速度不足（軸摩擦大による）：「スピコン」の開度を大きく調整して対応する。
場合によっては、容量アップ（1サイズ上の物）

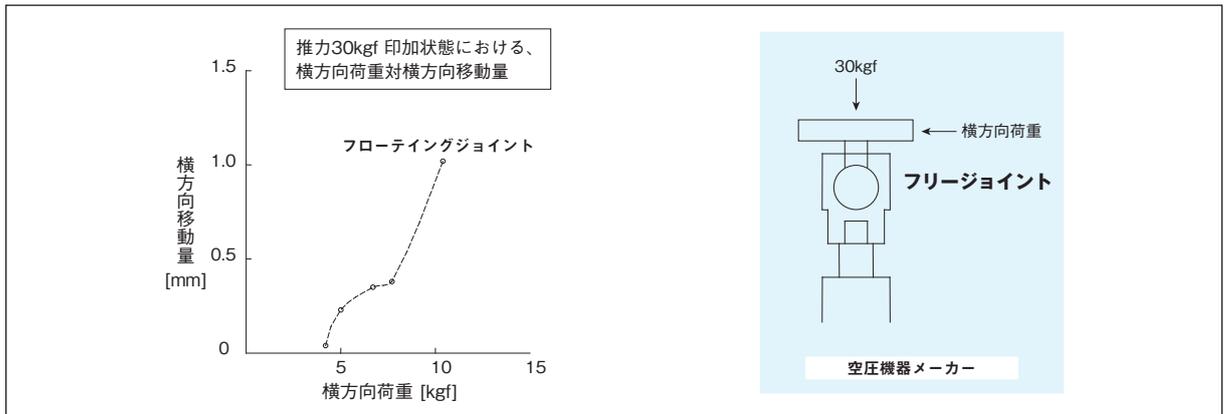
- 1-2 「1-1」の条件に空圧シリンダ用の「フリージョイント」を用いた場合軸ズレの大小、荷重の大きさによりますが、ガイド間の平行度ズレを補正する場合にかなり大きな横荷重が発生して、シリンダ・ハウジング先端のメタル軸受けの「片減り」を引き起こしながら軸補正が行われます。

この現象が起きている場合に目に見える状況としては、シリンダ・ロッドの 360° 円周の一部に、ロッド走行軸に平行に「スリキズ」が見られます。現象的に現れてくる症状は「1-1」と同じです。

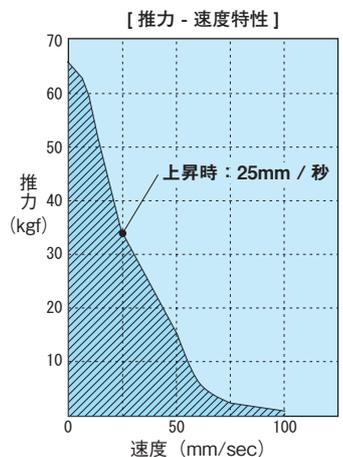
SCN6-060-100 (60Kgf 100mm) を用いて 35Kg の重量のリフターを製作し、上昇時・下降時の設定速度を 50mm / 秒と設定した場合：

上昇時の速度はカタログ推力—速度特性より 25mm / 秒が得られます。

下降時の速度は設定の 50mm / 秒が得られますがこれが問題となります。

このシリンダの、35Kg 負荷時の最大許容速度は上昇時の 25mm / 秒であり、この値が下降時にも適用されます。

つまり、下降時の 25mm / 秒～ 50mm / 秒の領域は錘負荷により、シリンダーが外部外力により、振り回され、保証された摺動速度—面圧の範囲を超えて使用される状態が生じているわけです。この下降時にナットの異常磨耗が発生し、不具合にいたりします。

不具合の要因：「推力—速度特性の領域外で使用された。」

シリンダの動作条件の決め方は上昇時・下降時ともカタログの推力—速度特性の内側で使用ください。

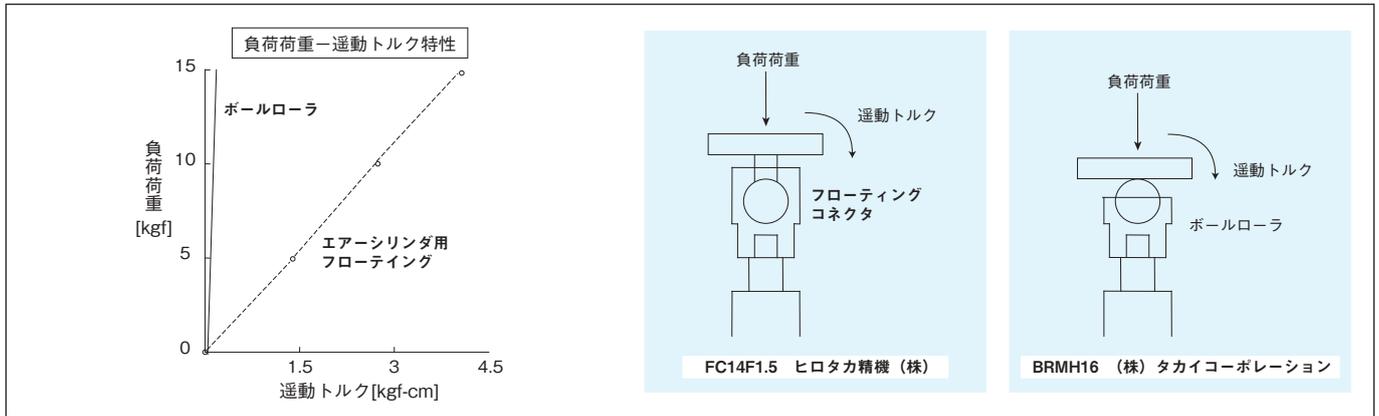
カップリングに絡んだ、2 軸間の軸拘束現象が発生している場合は加減速カーブ内に不連続点が見られます。加減速領域の不自然な「折れ曲がり」、一定速走行部に部分的な速度変動等が観測されます。

簡単には、カップリングでシリンダと負荷を接続して、シリンダ全ストロークを動作させてみて、動作領域の両端近傍で、軸補正動作（カップリング自体の動き）が滑らかに行われていることを、目視確認してください。

パソコン設定ツール TBVST を用意できる場合には、使用される全領域に渡って、加減速動作を実行し、TBVST の機能の一つである「トレース」を使用し、加減速カーブを計測してください。計測された加減速カーブが滑らかに増加し、一定速度で走り、滑らかに減速・停止するかどうかをチェックしてください。
